太陽電池パネル保守点検技術の開発と事業化への課題

(株)テイコク・テクノ

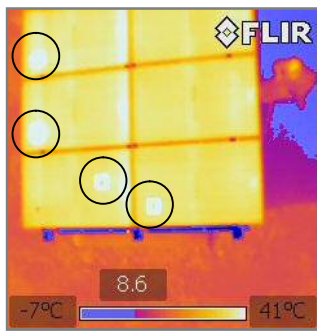
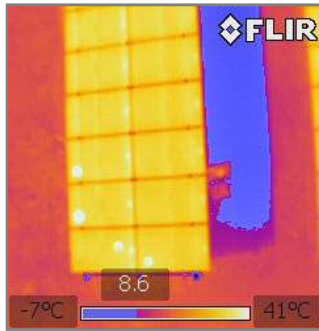
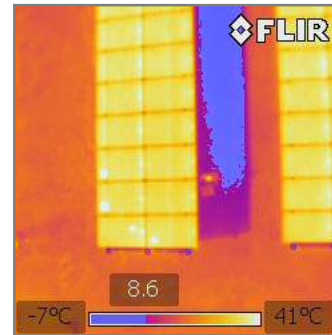
写真 10. 人為的に発生させたホットスポットの高度別判別状況

パネル上に設置した 1 辺 10cm の白色ウレタンを数分後に除去し、発生したホットスポットをハンディータイプのサーモグラフィーを搭載した UAVにより高度 10m、15m、20m から撮影した結果、十分検出可能であることが確認できた(写真 10)。

障害物除去後（高度 10m）

障害物除去後（高度 15m）

障害物除去後（高度 20m）

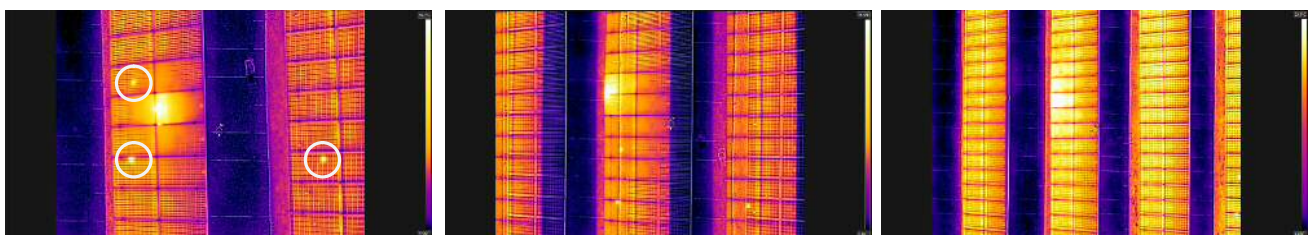
写真 11. 飛行高度の相違によるホットスポット判別状況

地表に設置した 2 箇所の対空標識に対して、UAVを自動航行させた場合（図 2）の離隔距離は最大約 1m 程度であった。さらに、撮影高度によるホットスポット撮影画像の判別精度を確認した結果、高度 30m 以上でも判別が可能であることが判明した。

高度 15m（判別可）

高度 25m（判別可）

高度 35m（判別可）

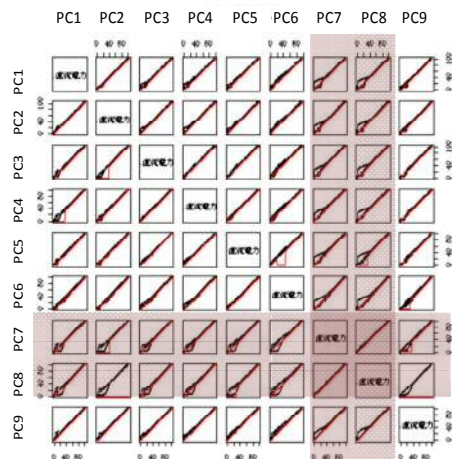
図 3. PC 間の直流電力回帰結果（2015.9.14）

計 9 箇所のパワーコンディショナー(PC1～PC9)で計測した直流電力について重回帰分析を行い、PC 間の直流電力の相関性に着目して異常エリアを検出する手法である。図 3 は実証施設で計測した 1 日（H27.9.14）の発電量に対する解析結果であるが、PC7 と PC8 での発電量は他の PC との相関性にばらつきが大きく、何らかの原因で発電量が低下したことを示唆している。図 4 は PC7 と PC8 のアレイ設置エリアを PCS7 と PCS8 で示す。

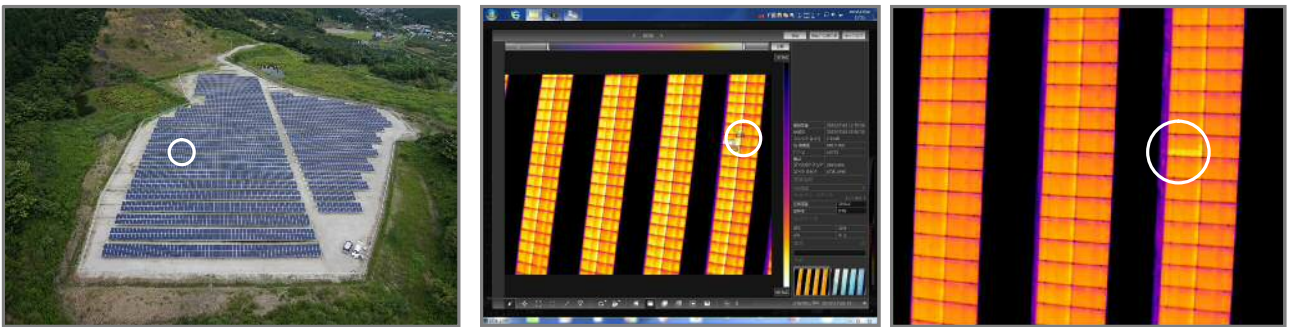
写真 14. 模擬点検で検出した異常パネルの位置と撮影画像

実証フィールドでの自動航行による模擬点検では、点検実施中にクラスタに発熱現象があるモジュールを検出した（写真14）。現地でのパネル外観に対する目視点検では異常は発見されなかったが、現地計測の結果、異常パネルでは電圧値が正常箇所比べて2/3に低下していることが判明したためパネルの交換が行われた。なお、回収した異常パネルについては、その後の調査により太陽電池セルを直列接続する配線材のハンダ接合不良が原因であったことが報告された（図7）。

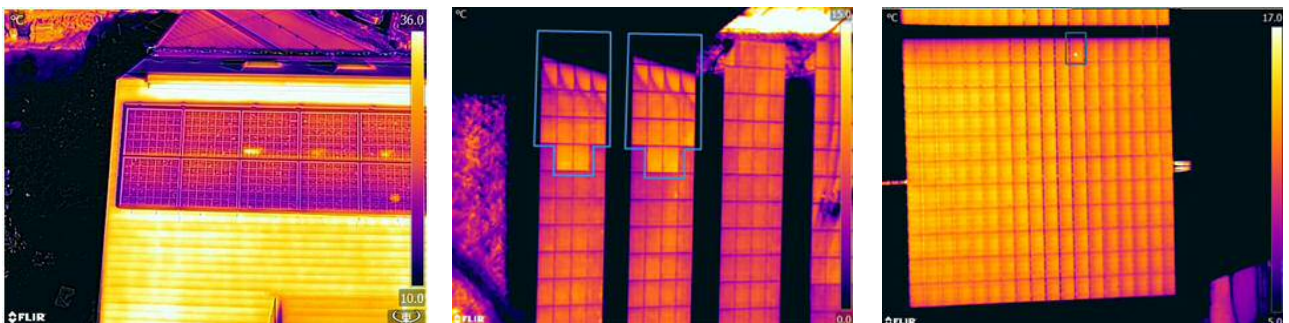
写真 15. 戸建住宅及び中規模発電所を対象にした熱赤外線画像

研究会では、西秋沢太陽光発電所での模擬点検以外にも、これまでに戸建住宅や1MW以下の施設を対象に模擬点検を実施しており、ホットスポットに相当すると考えられるパネルの発熱現象を確認した。写真15、16に模擬点検で撮影した熱赤外線画像を示す。
