UAVを利用した新しい調査手法とその活用事例

(株)テイコク・テクノ

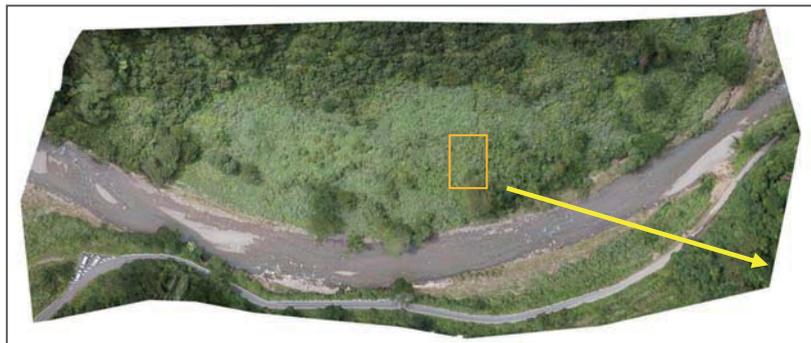
写真-3
撮影画像を用いた
オルソ画像の作成

地上解像度
2~5cm

湖岸や河川、水辺等における植生調査では、一般に調査員によるフィールドでの目視確認を基に植生分類図などが作成される。しかし、調査エリアが大規模であったり、植生分布が多様な地域では、時間と経費の増大が懸念される。本事例は、このような状況を補助する手法としてU A Vの活用を試みたものである。河川沿いの植生調査範囲を対象にU A Vによる写真撮影を行い、複数の写真から作成したオルソ画像と調査員による画像判読により植生分類を行った。撮影高度 75m からの写真画像の地上解像度は 2~5cm と高いため植生分類は十分可能であり、フィールドでの調査結果と照合しながら図-2 に示すような植生分類図を作成した。
