UAV

Unmanned aerial vehicle

空から調査

テクニカルパートナーズ
株式会社 テイコク・テクノ

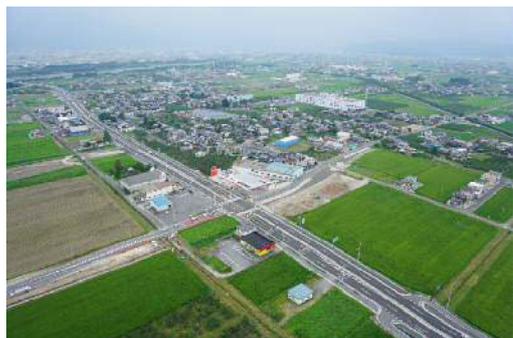
幹線道路の整備状況

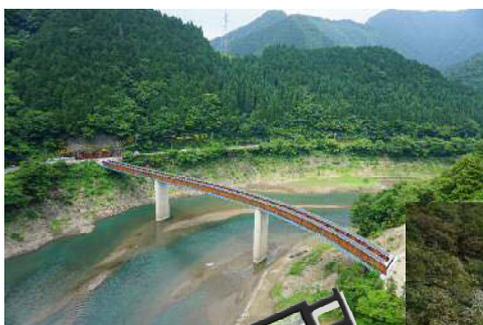
橋の工事状況

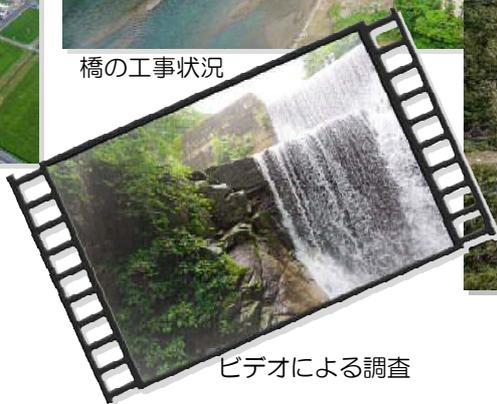
ビデオによる調査

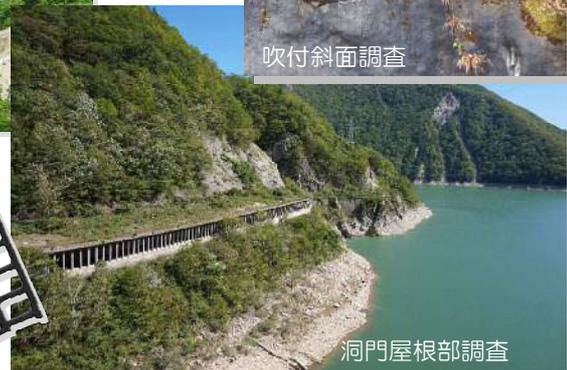
洞門屋根部調査

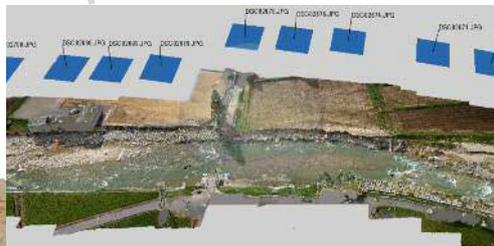
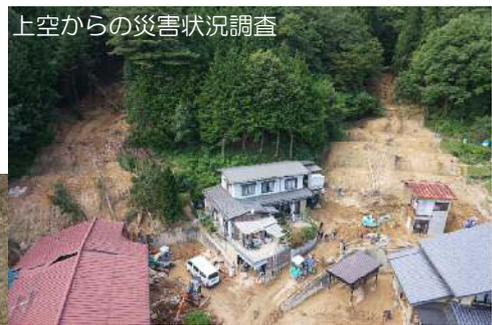
UAVの自律航行による広範囲な撮影写真を基にオルソ(写真地図)を作成します。災害時の迅速な状況調査が可能です。

上空からの災害状況調査

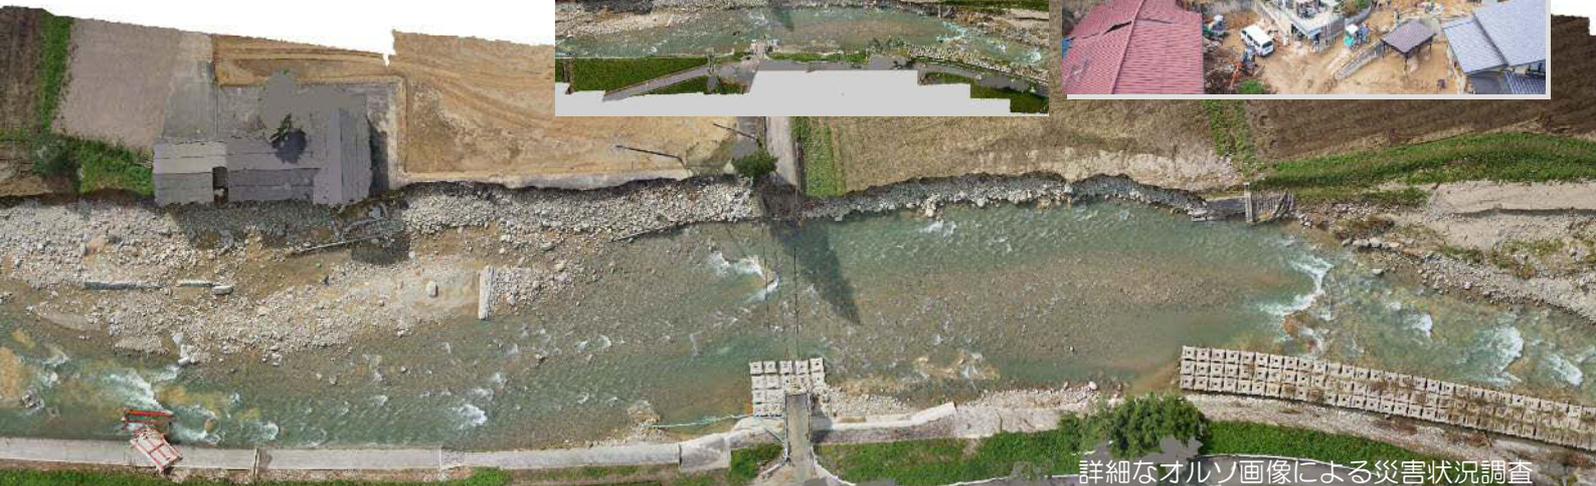
詳細なオルソ画像による災害状況調査

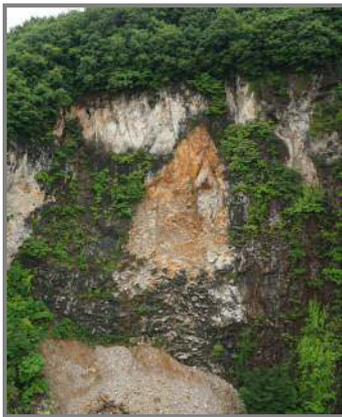
急傾斜地

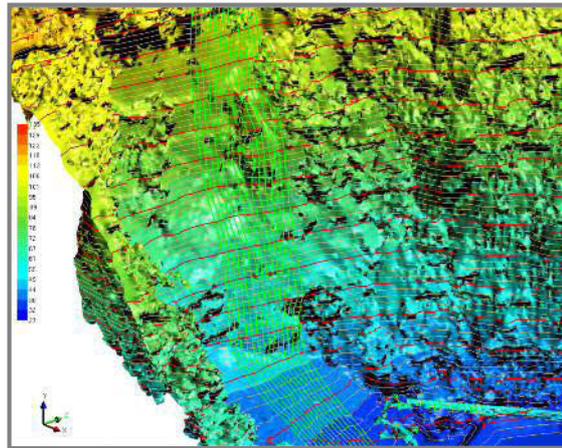
UAV で撮影された写真を基に3次元地形モデルを作成し、3次元地形モデルからは等高線を発生させたり、任意箇所の横断数値を得ることができます。

急傾斜地の3次元モデル

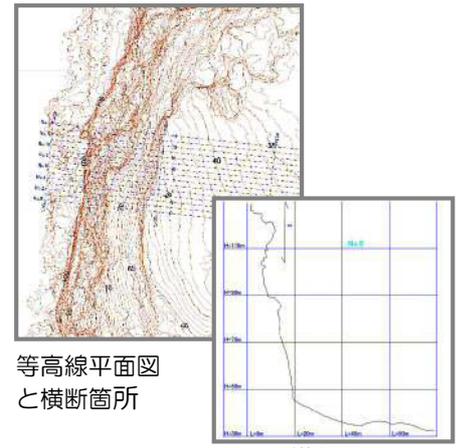
等高線平面図
と横断箇所

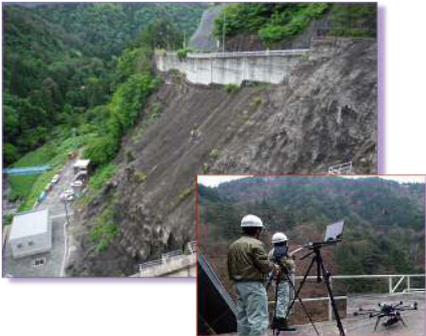
遠赤外線カメラの温度情報を用いることにより可視画像では分かりにくい情報を観ることができます。また、地上からは困難な調査箇所を UAV で空中から観測することができます。

遠赤外線カメラで空撮

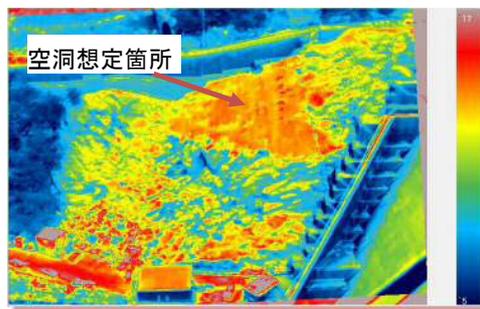
2 時期の温度差画像

モルタル吹付斜面を異なる温度条件のもとで2回の観測を行い、その温度差を解析をすることにより異常箇所(空洞、モルタル劣化等)の抽出が可能です。
※温度差の大きい所が異常箇所を示します。

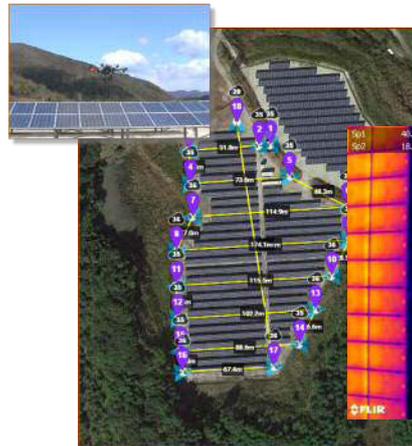
ホットスポット現象によるパネルの発熱を遠赤外線カメラで検知し、パネルの異常箇所を発見します。

異常箇所の例
