太陽電池パネル保守点検技術の開発と事業化への課題

(株)テイコク・テクノ

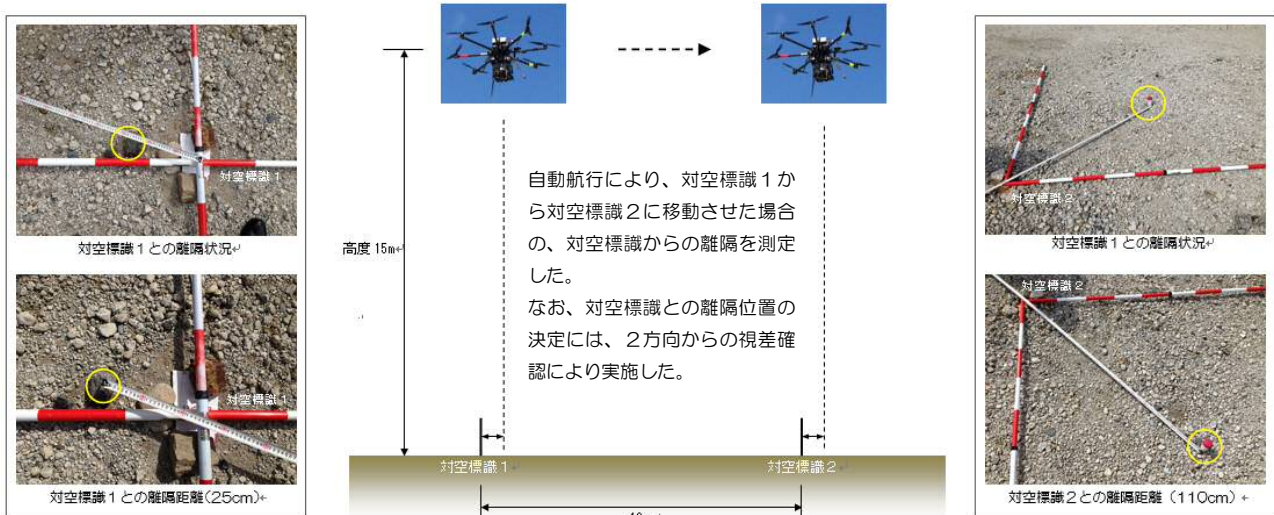
図 2. 自動航行による対空標識との整合性確認

地表に設置した 2 箇所の対空標識に対して、UAVを自動航行させた場合（図 2）の離隔距離は最大約 1m 程度であった。さらに、撮影高度によるホットスポット撮影画像の判別精度を確認した結果、高度 30m 以上でも判別が可能であることが判明した。

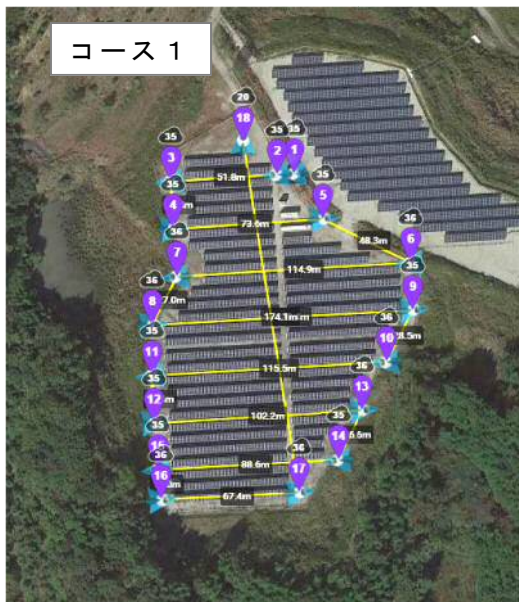
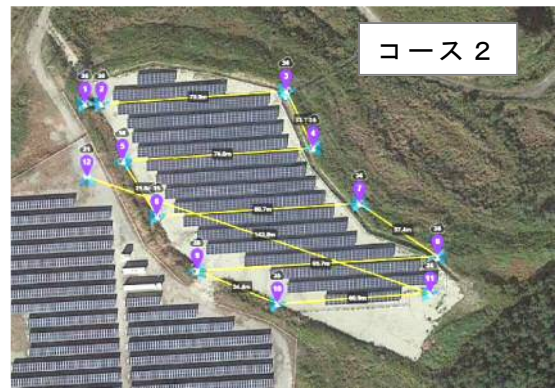
写真 12. 自動航行によるコース設定（西秋沢発電所）

実証施設に対してあらかじめコース設定した航路（写真 12）に沿って自動航行させた場合の写真撮影と動画撮影を行った（写真 13）。その結果、施設内のパネル不良箇所の位置を特定する上で、動画画像の使用がより効率的であることが判明した。

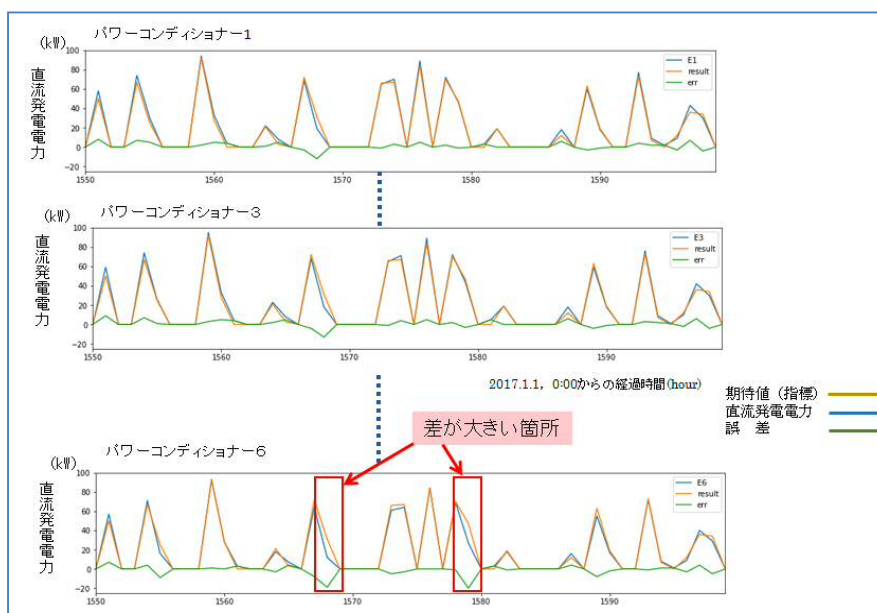
図6. 西秋沢太陽光発電所での適用例

図6は実証施設である西秋沢太陽光発電所での適用例を示す。
