太陽光パネルを空から診断！

太陽光発電所保守点検システム

ドローンによる保守点検システムの特徴

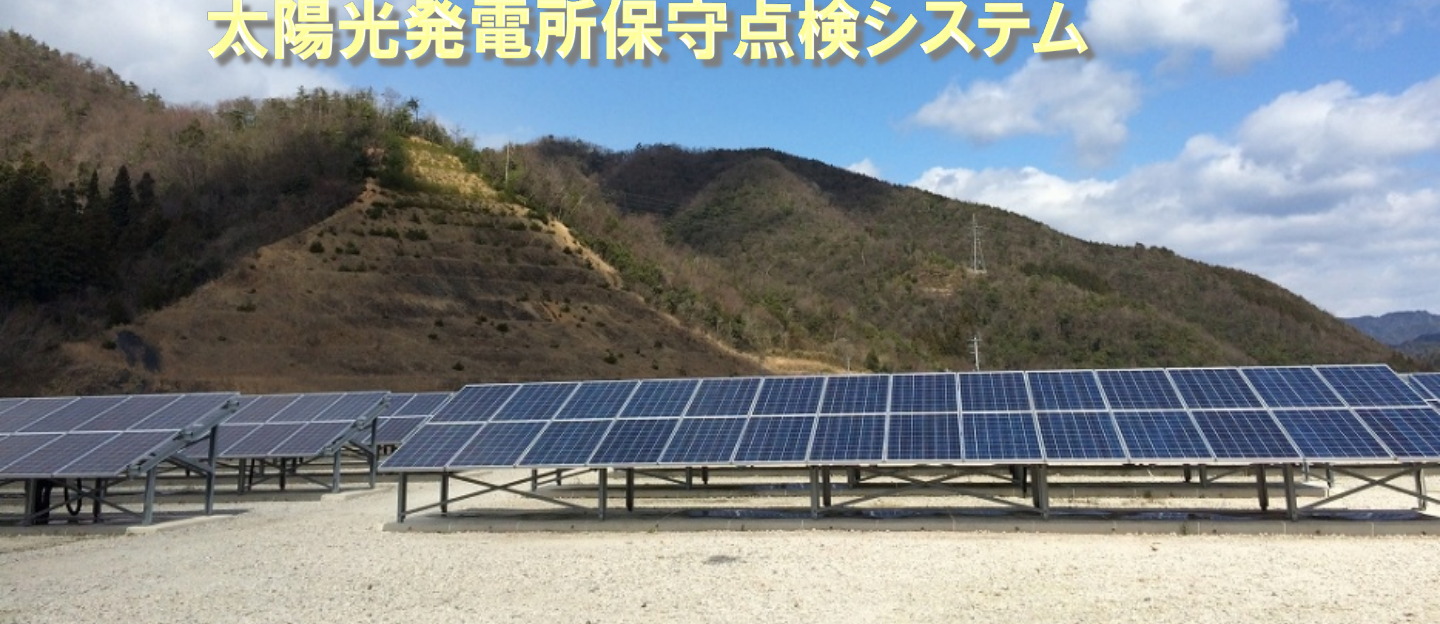
太陽光発電所保守点検システム

- 自動航行により、高度30~40mからの連続撮影が可能
- 短時間に広範囲のパネル点検が可能
(1メガ規模の発電所の場合、30分程度)
- 可視画像によりパネル表面の汚れも確認可能
- 検出されたクラスタやホットスポットは症状に応じて、I-V 特性測定 (オプション)
