# 空から調査

UAVは無人航空機の総称です。機体にコンピュータを搭載し、自律航行を可能とした小型の無人航空機です。UAVにカメラやレーザー、サーモカメラ等を搭載し、今まで困難であった各種調査や情報収集が可能になります。

株式会社 テイク・テクノ

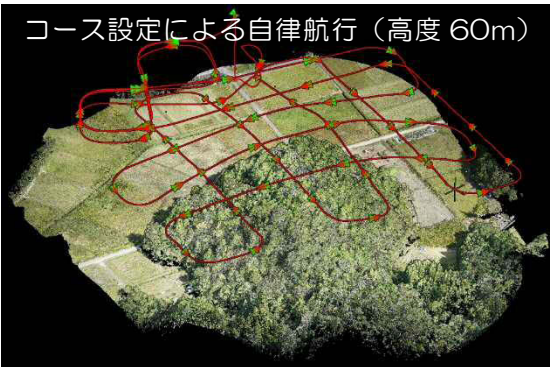
コース設定による自律航行（高度 60m）

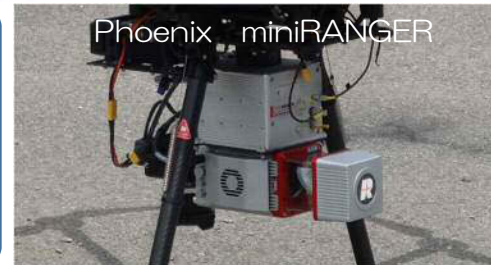
miniRANGER は、レーザーパルス当たり最大5リターン of 3次元データを取得することが可能です。樹木下の3次元計測に最適です。

総合精度：25/35mmRMSE  
@100mRange

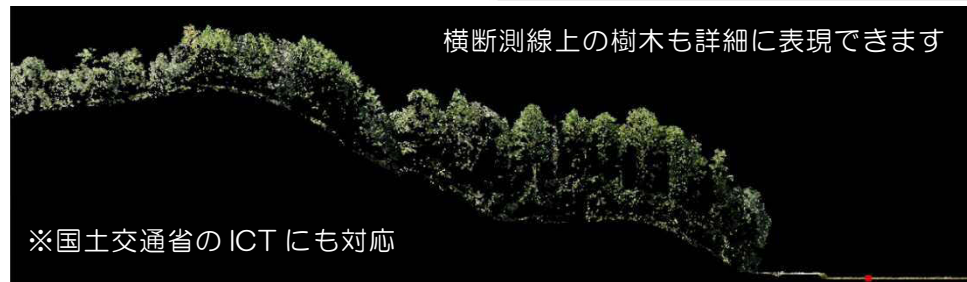
横断測線上の樹木も詳細に表現できます

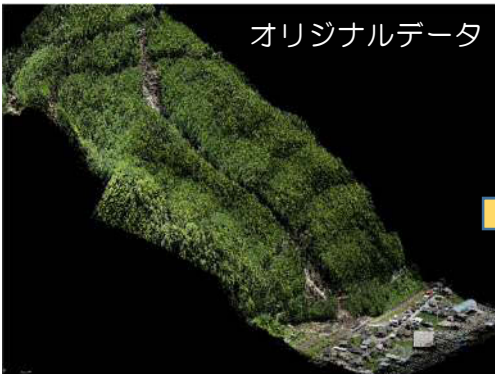
オリジナルデータ

取得したオリジナル点群データをフィルタリング処理することで、地上部の植生を除去することが可能。

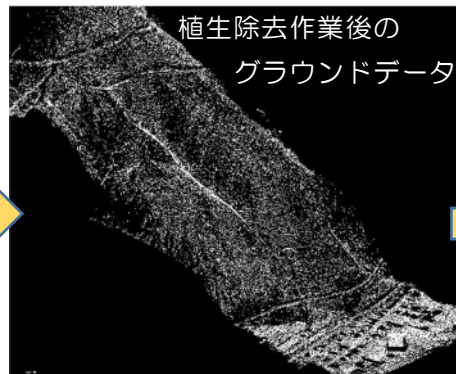
植生除去作業後の  
グラウンドデータ

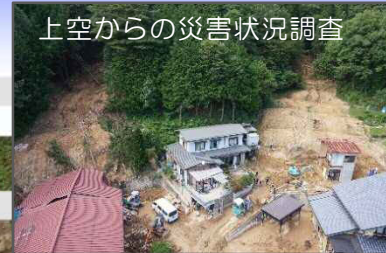
UAV の自律航行により広範囲に撮影した写真を基にオルソ（写真地図）を作成します。災害時の迅速な状況把握ができます。

上空からの災害状況調査

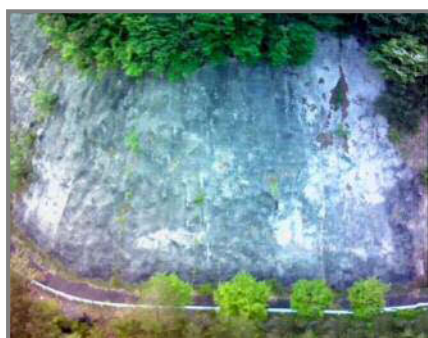
可視画像観測地形

モルタル吹付面への2回（朝/昼）の観測データを解析することにより、劣化箇所（背面の空隙やモルタル不良等）の推定ができます。

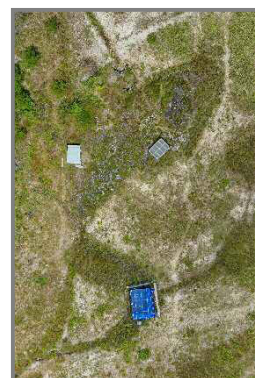
湿地のオルソ画像

湿地等での赤外線カメラを用いた観測により、湧水箇所や流出経路等の範囲を推定することができます。
